**Restauración del
talaïot de Son Serra
de Marina «Sa
Cova de sa Nineta».
(Santa Margarita).
Mallorca.
Dirigida por D.
Joan Camps Coll**

Federico Soberats
Jaime Guasp

Mayurqa
(2005), 30:
971-992

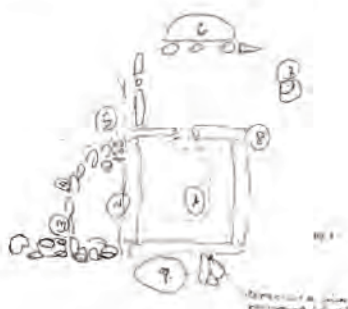
Por la tarde, al continuar las cavas, entre unas cuantas piezas caídas del monumento, junto al muro N.W. y casi en el ángulo W. ha aparecido alguna cantidad de cerámica romana, «in situ»; esta pequeña escombrera de unas cuatro o cinco piezas nos indican que el monumento ya estaba derruido en la fecha que nos marque la cerámica pues estaba, como se ha dicho, entre unos bloques caídos y a unos 30 cm. del nivel actual. (Fig. 3).

Descombro de cerámica romana así a flor de tierra
